ΘΕΜΑ : «Υποβολή έκθεσης πραγματογνωμοσύνης»

ΕΚΘΕΣΗ ΠΡΑΓΜΑΤΟΓΝΩΜΟΣΥΝΗΣ

Θέμα: Αξιολόγηση Μηχανισμών Διάβρωσης-Αστοχίας Μεταλλικών Τεμαχίων από Τμήμα Υπόγειας Σωλήνωσης Μεταφοράς Αερίου Καυσίμου, Εργοστασίου «ΒΙΟΛΑΝΤΑ Α.Ε.», 6ο χλμ. Ε.Ο. Τρικάλων-Καρδίτσας, Τ.Κ. Αγίας Κυριακής, Δήμου Τρικκαίων, Π.Ε. Τρικάλων

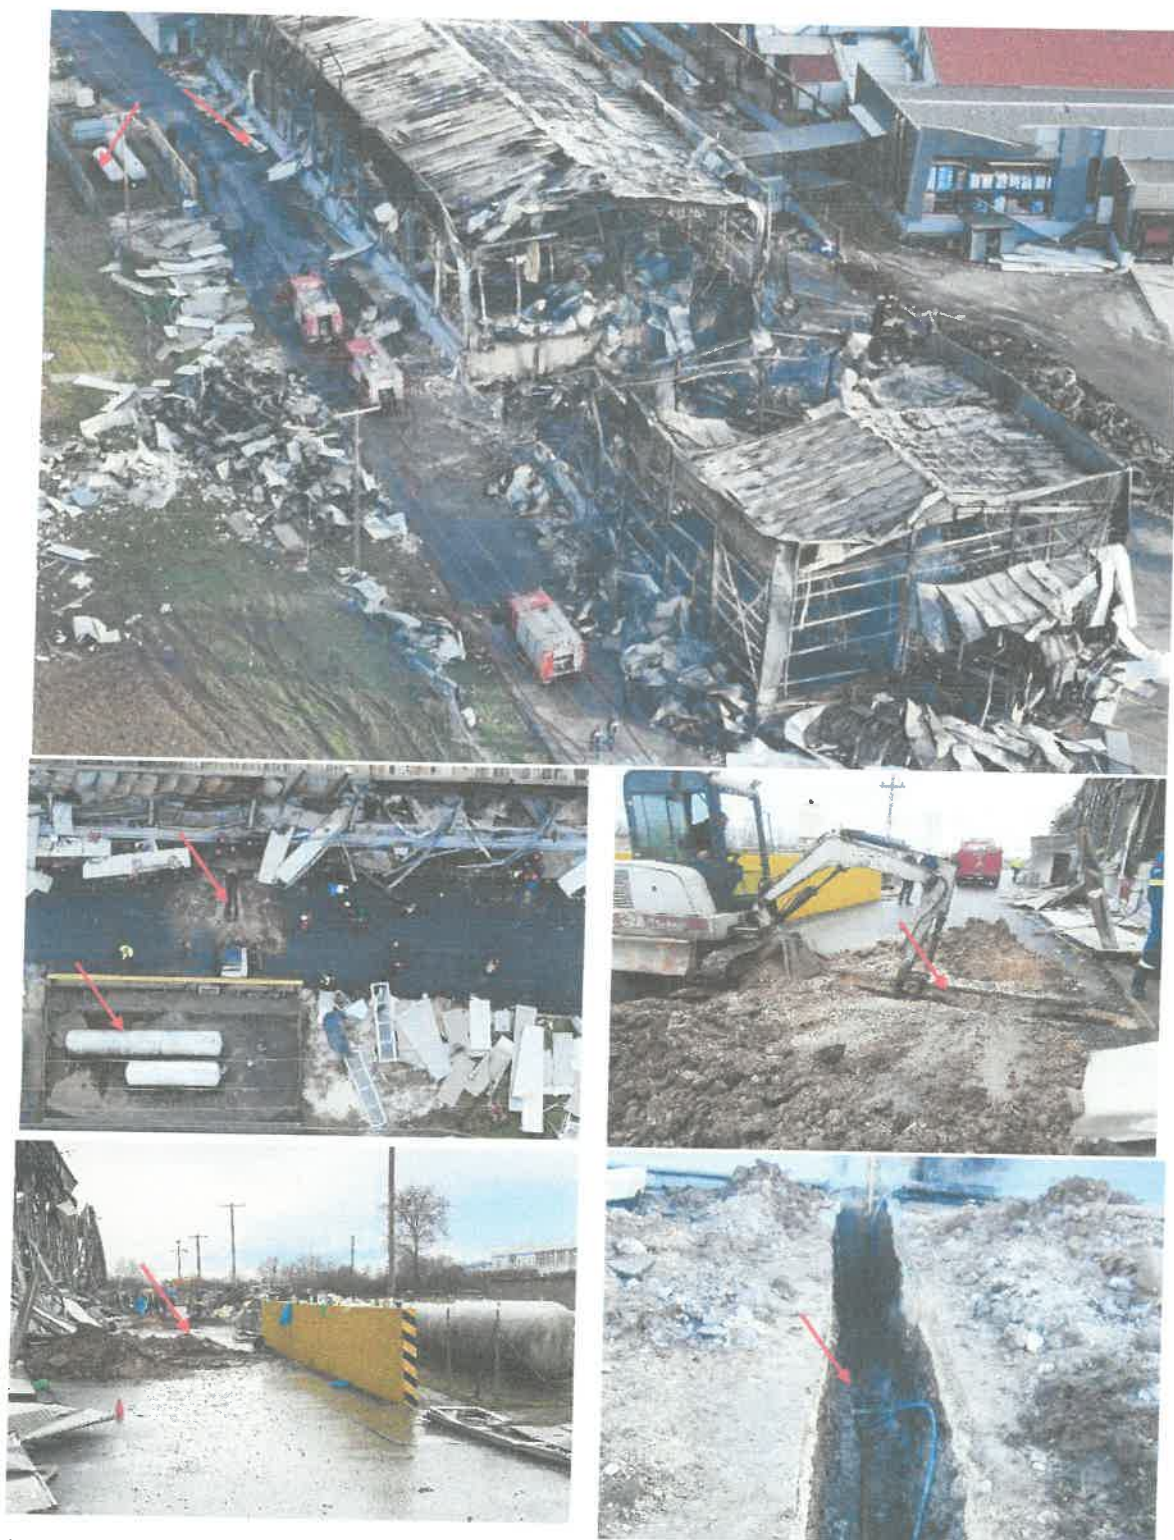
Την Πέμπτη 05 Φεβρουαρίου και την Παρασκευή 06 Φεβρουαρίου 2026, μετά την μετάβαση μου στο εργοστάσιο της «ΒΙΟΛΑΝΤΑ Α.Ε.» (6ο χλμ. Ε.Ο. Τρικάλων- Καρδίτσας, Τ.Κ. Αγίας Κυριακής, Δήμου Τρικαίων, Π.Ε. Τρικάλων), έλαβα μέρος στην αυτοψία που πραγματοποιήθηκε σε συνεργασία με τους ανακριτικούς υπαλλήλους της Δ.Α.Ε.Ε., στον αύλειο χώρο του εργοστασίου «ΒΙΟΛΑΝΤΑ Α.Ε.» και συγκεκριμένα στην εκσκαφή και αποκάλυψη της υπόγειας σωλήνωσης μεταφοράς αερίου καυσίμου, η οποία συνέδεε δύο (2) υπέργειες δεξαμενές (χωρητικότητας 5.000 lt και 9.000 lt) με το σύστημα τροφοδοσίας του κεντρικού κτιρίου (**Εικόνα 1**).

Κατά την αυτοψία στο εργοστάσιο πραγματοποιήθηκε ελεγχόμενη αποκάλυψη τμήματος της υπόγειας σωλήνωσης με σκοπό τη διερεύνηση πιθανών φαινομένων φθοράς και διάτρησης λόγω διάβρωσης. Αρχικά, εκτελέστηκε εκσκαφή με σκαπτικό μηχάνημα σε επαρκή απόσταση και βάθος από την εκτιμώμενη στάθμη τοποθέτησης της σωλήνας, ώστε να αφαιρεθεί ο κύριος όγκος των υπερκείμενων γαιών με ταυτόχρονη διατήρηση ασφαλούς περιθωρίου προστασίας.

Εικόνα 1: Αυτοψία στον αύλειο χώρο του εργοστασίου «ΒΙΟΛΑΝΤΑ Α.Ε.». Διακρίνονται οι δεξαμενές προπανίου, και η εκσκαφή-αποκάλυψη τμήματος υπόγειας σωλήνωσης

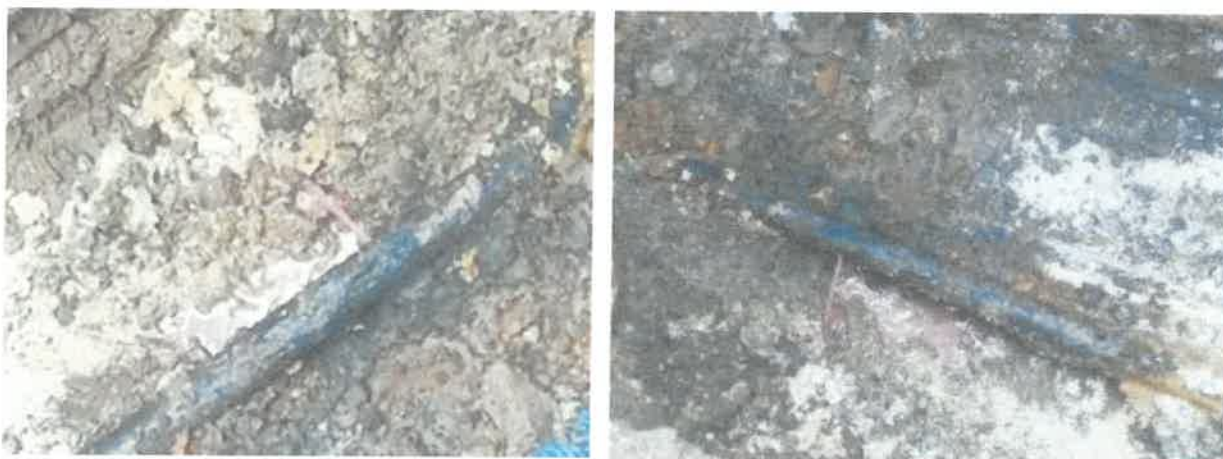
Μετά την πλήρη αποκάλυψη του εξεταζόμενου τμήματος της σωλήνωσης και την απομόνωση της εξόδου, εφαρμόστηκε διαδικασία ελέγχου στεγανότητας με υδροστατική πίεση, προκειμένου να διαπιστωθεί η ύπαρξη ενδεχόμενων διατρήσεων ή μικρορωγμών στο τοίχωμα του αγωγού. Συγκεκριμένα, στην είσοδο της σωλήνας συνδέθηκε μηχανική-χειροκίνητη αντλία, μέσω κατάλληλης διάταξης στεγανοποίησης, ώστε να διασφαλιστεί η ελεγχόμενη εισαγωγή νερού υπό πίεση στο εσωτερικό της. Η πίεση αυξανόταν σταδιακά και ελεγχόμενα, με συνεχή παρακολούθηση της συμπεριφοράς της σωλήνωσης στο αποκαλυφθέν τμήμα,

δίνοντας ιδιαίτερη προσοχή σε ενδείξεις διαρροής, υγρασίας ή εμφάνισης σταγονιδίων στην εξωτερική επιφάνεια. Παράλληλα, ελέγχθηκε η σταθερότητα της εφαρμοζόμενης πίεσης, καθώς τυχόν πτώση της θα μπορούσε να υποδηλώνει απώλεια ρευστού λόγω διαρροής σε μη ορατό σημείο. Η μέθοδος αυτή επέτρεψε την άμεση και σαφή επιβεβαίωση της ύπαρξης διαρροής, καθώς κατά την εφαρμογή της πίεσης παρατηρήθηκε εκροή νερού από δύο διακριτά σημεία του αποκαλυφθέντος τμήματος της σωλήνωσης. Τα σημεία αυτά αντιστοιχούσαν σε τοπικές διατρήσεις του τοιχώματος, οι οποίες εντοπίστηκαν μέσω της εμφάνισης συνεχούς ροής και σχηματισμού σταγονιδίων στην εξωτερική επιφάνεια του αγωγού. Η διαπίστωση των δύο οπών τεκμηριώνει την παρουσία προχωρημένης τοπικής διάβρωσης και επιβεβαιώνει τη μειωμένη δομική ακεραιότητα του συγκεκριμένου τμήματος της υπόγειας σωλήνωσης (Εικόνα 2).

Εικόνα 2: Αυτοψία στον αύλειο χώρο του εργοστασίου «ΒΙΟΛΑΝΤΑ Α.Ε.». Ανίχνευση διατρήσεων-διαρροής μέσω αύξησης πίεσης με μηχανική αντλία νερού

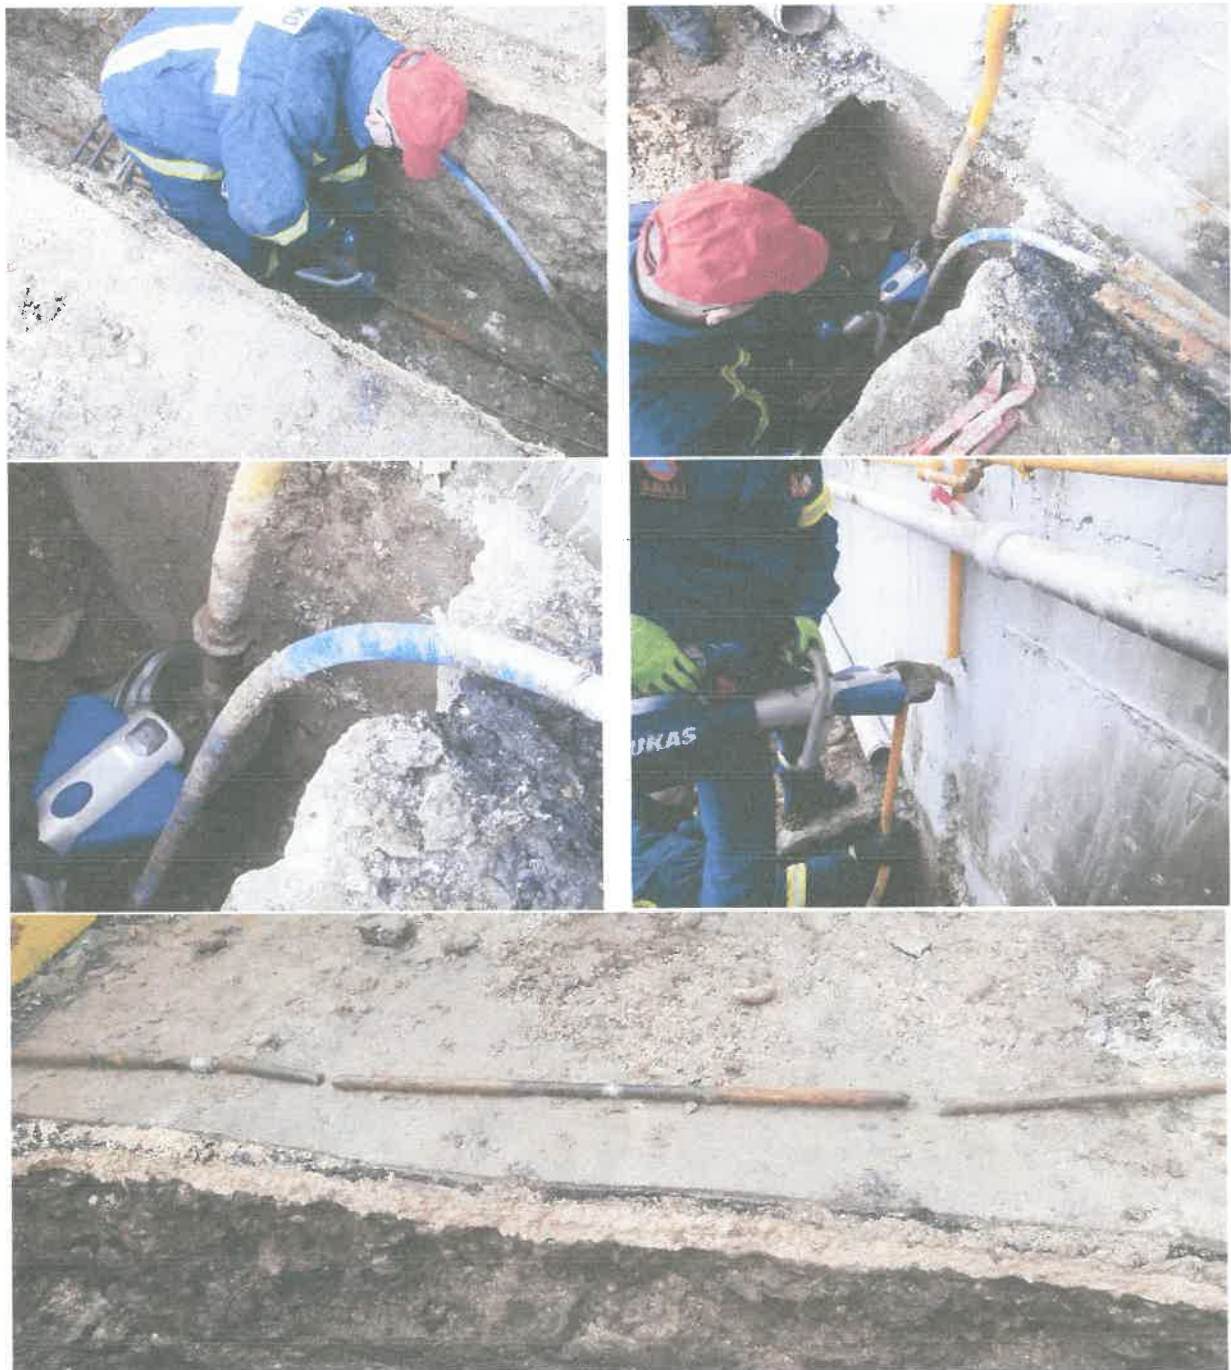
Στη συνέχεια, προκειμένου να πραγματοποιηθεί εργαστηριακή διερεύνηση των αιτιών της αστοχίας, το τμήμα της σωλήνωσης που έφερε τις διατρήσεις αποκόπηκε με μέθοδο αδιατάρακτης κοπής, χρησιμοποιώντας υδραυλικό ψαλίδι κοπής μετάλλων (τύπου rescue tool), κατάλληλο για εργασίες χωρίς παραγωγή σπινθήρων και χωρίς ανάπτυξη υψηλών θερμοκρασιών (Εικόνα 3).

Εικόνα 3: Αυτοψία στον αέριο χώρο του εργοστασίου «ΒΙΟΛΑΝΤΑ Α.Ε.». Δειγματοληψία μέσω αποκοπής τμήματος της σωλήνωσης με μέθοδο αδιατάρακτης κοπής

Η επιλογή της συγκεκριμένης μεθόδου κρίθηκε απαραίτητη ώστε να αποφευχθεί θερμική ή μεταλλουργική αλλοίωση του υλικού στην περιοχή των διατρήσεων, διασφαλίζοντας ότι τα προς εξέταση δείγματα θα διατηρούσαν αναλλοίωτη τη

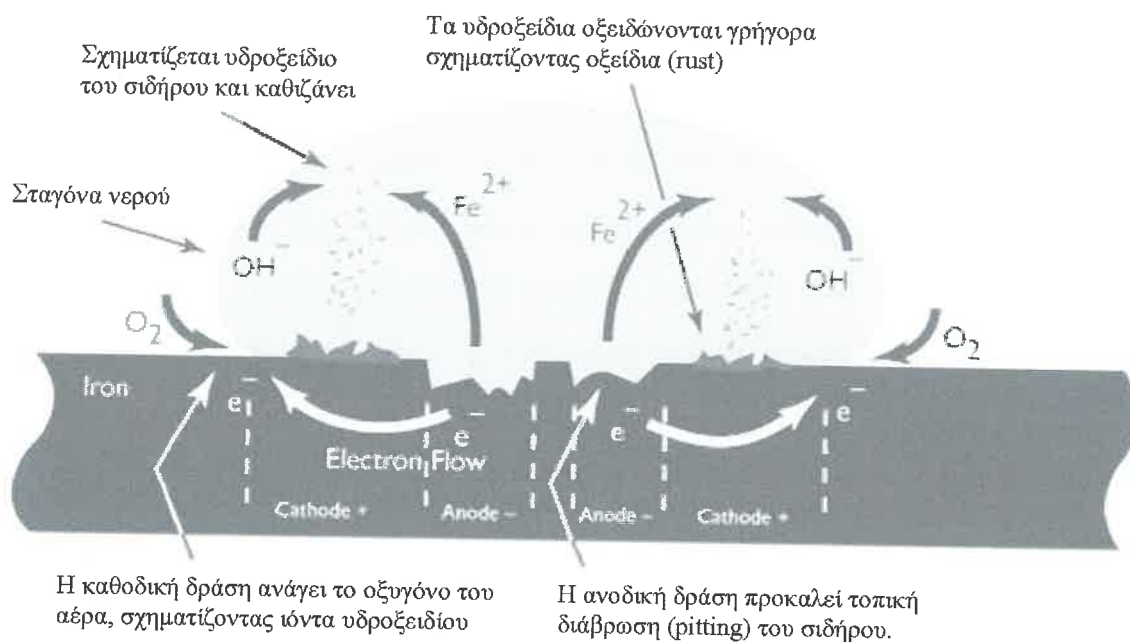
Οι περιοχές με χαμηλότερο ηλεκτροχημικό δυναμικό λειτουργούν ως άνοδοι, όπου λαμβάνει χώρα η οξείδωση του σιδήρου σύμφωνα με την αντίδραση:

Εικόνα 4: Ηλεκτροχημικός μηχανισμός διάβρωσης χάλυβα μέσω ανάπτυξης μικροσκοπικών γαλβανικών στοιχείων

Τα ηλεκτρόνια που απελευθερώνονται μεταφέρονται μέσω της μεταλλικής μήτρας σε γειτονικές περιοχές που λειτουργούν ως κάθοδοι, όπου καταναλώνονται σε αντιδράσεις αναγωγής. Σε ουδέτερα ή ελαφρώς αλκαλικά περιβάλλοντα, η κυρίαρχη καθοδική αντίδραση είναι η αναγωγή του διαλυμένου οξυγόνου:

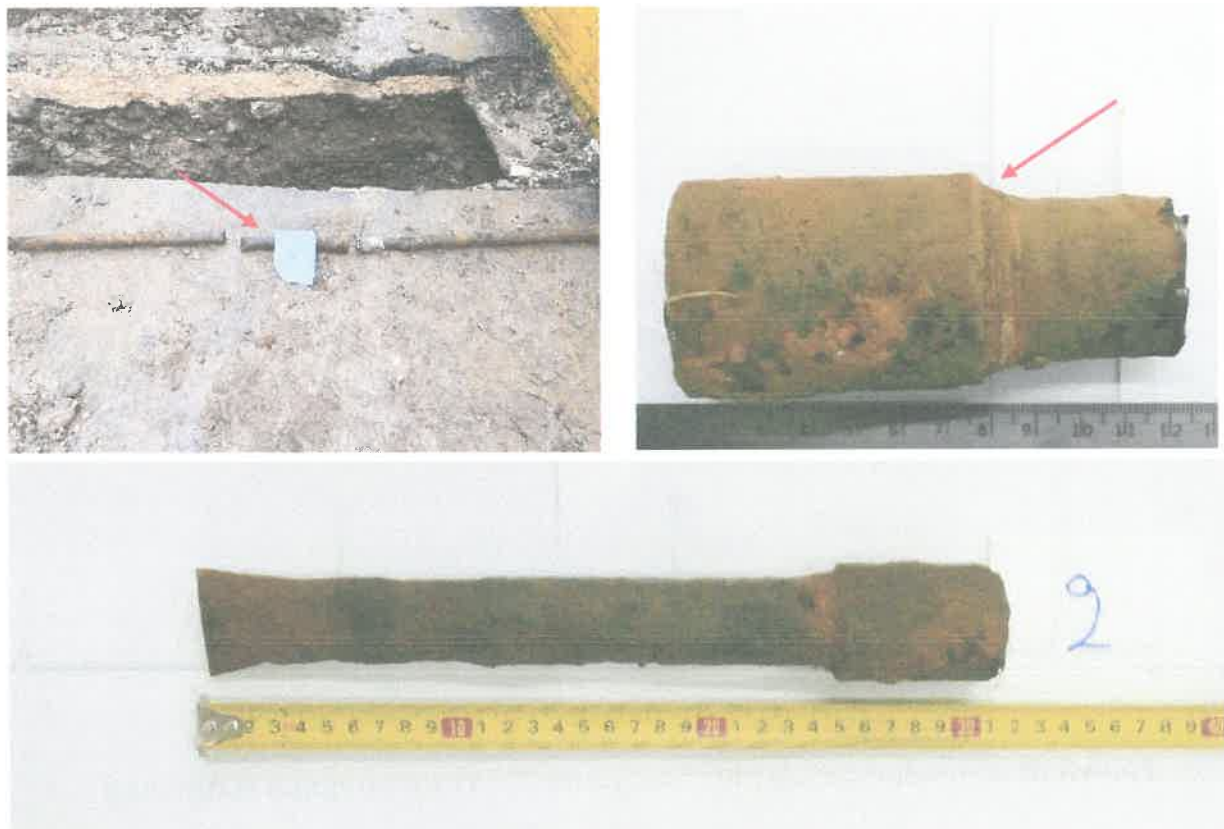
Το υπό εξέταση “Δείγμα 2” λήφθηκε από περιοχή βιδωτής σύνδεσης (μούφα) τμημάτων της υπόγειας σωλήνωσης, με σκοπό να αξιολογηθεί η πιθανή επίδραση της γεωμετρικής ασυνέχειας, των τοπικών τάσεων ή της διαφοροποίησης των συνθηκών διάβρωσης στην περιοχή της ένωσης (Εικόνα 11).

Εικόνα 11: “Δείγμα 2” από περιοχή βιδωτής σύνδεσης τμημάτων της σωλήνωσης

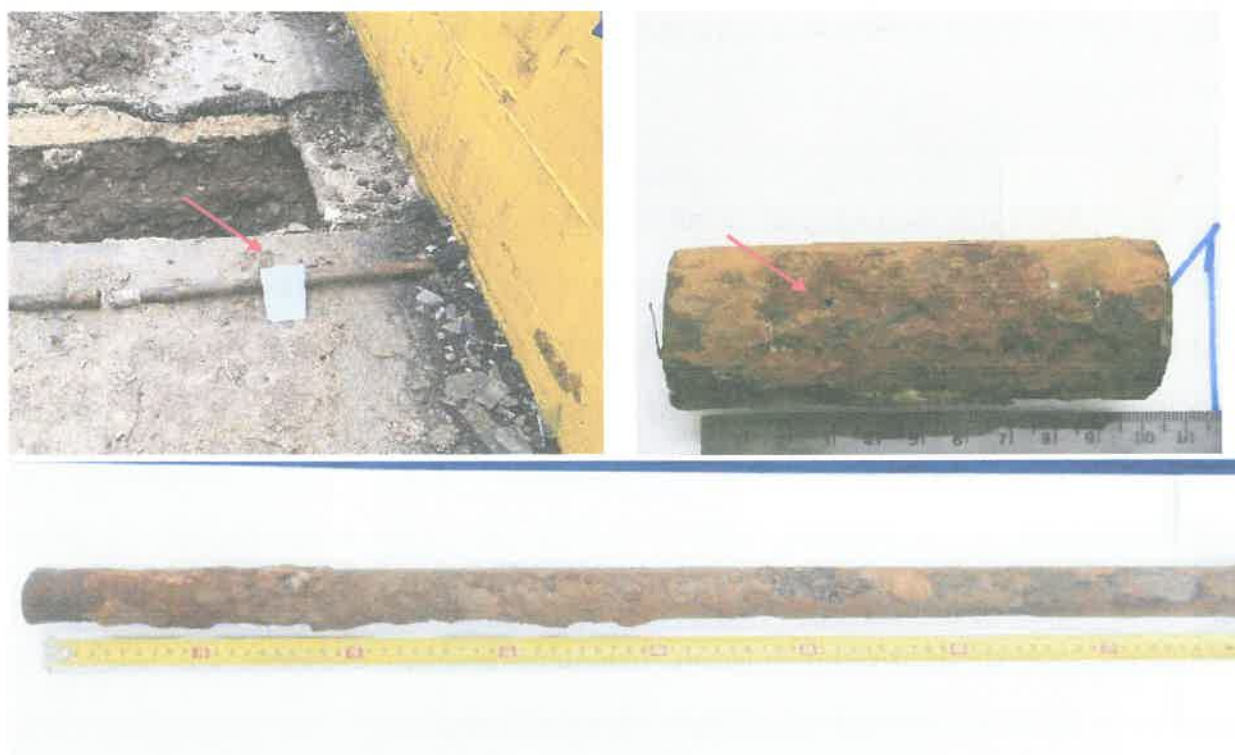
Το υπό εξέταση “Δείγματα 1 και 3” αποσπάστηκαν από την περιοχή των διατρήσεων, όπου είχε διαπιστωθεί ενεργός διαρροή, μέσω ελέγχου στεγανότητας με υδροστατική πίεση, προκειμένου να διερευνηθεί η μικροδομή, ο μηχανισμός και η μορφολογία της διάβρωσης, καθώς και τυχόν τοπικές μεταλλουργικές ανομοιογένειες (Εικόνες 13, 14)

Εικόνα 13: “Δείγμα 1” από περιοχή διάτρησης στο υπόγειο τμήμα της σωλήνωσης

Το “Δείγμα 1” προέρχεται από περιοχή διαμπερούς διάτρησης του υπόγειου τμήματος της σωλήνωσης. Μακροσκοπικά παρατηρείται τοπική απώλεια μετάλλου με μορφολογία που παραπέμπει σε έντονη τοπική (pitting) διάβρωση, η οποία εξελίχθηκε σε πλήρη διαμπερή οπή. Περιμετρικά της διάτρησης διακρίνεται ζώνη εκτεταμένων προϊόντων διάβρωσης, με χαρακτηριστική ερυθροκαστανή απόχρωση, καθώς και ανώμαλη επιφάνεια υποσκαφής του μετάλλου. Αντίστοιχα, το “Δείγμα 3” εμφανίζει παρόμοια μορφολογία τοπικής προσβολής, με προχωρημένη μείωση πάχους και διαμπερή αστοχία, επιβεβαιώνοντας ότι η διάβρωση δεν ήταν μεμονωμένο περιστατικό αλλά επαναλαμβανόμενο φαινόμενο σε περισσότερα του ενός σημεία της υπόγειας γραμμής.

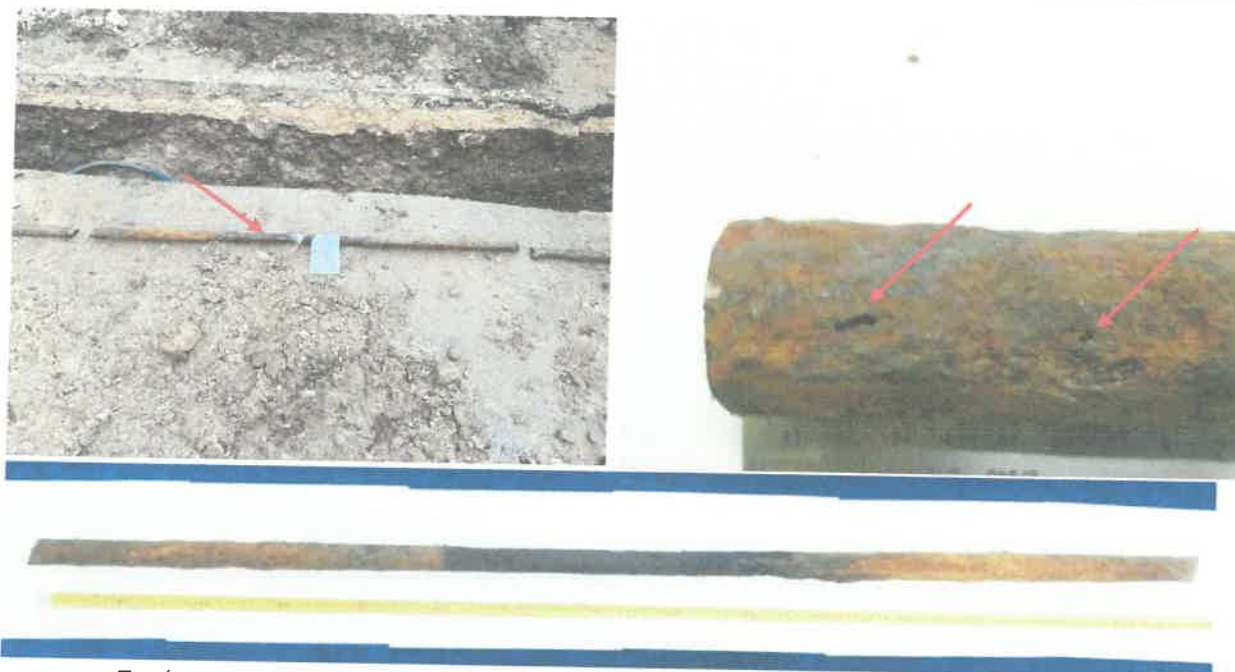
Εικόνα 14: “Δείγμα 3” από περιοχή διάτρησης στο υπόγειο τμήμα της σωλήνωσης

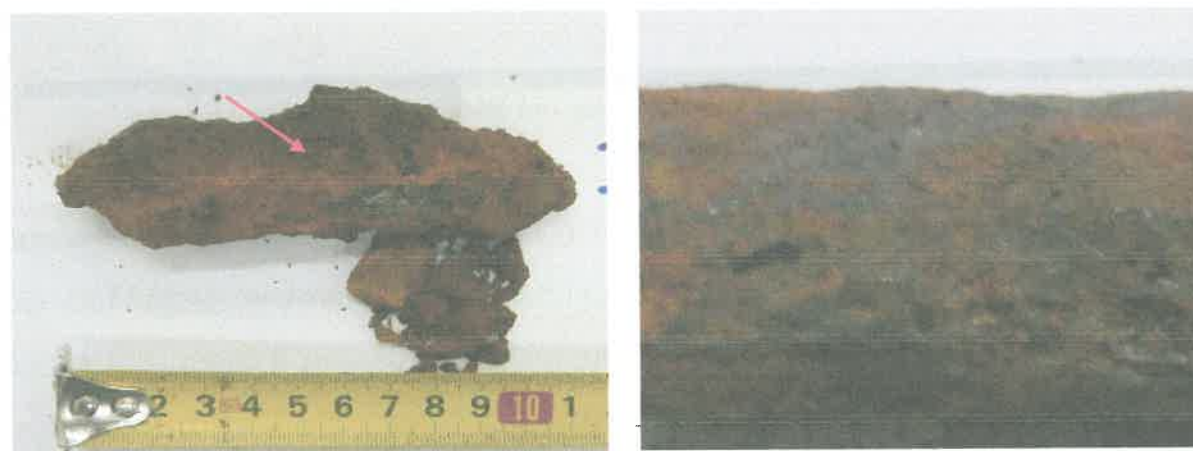
Στις Εικόνες 15 και 16 φαίνονται τα δείγματα γεώδους υλικού (“Δείγμα 1α” και “Δείγμα 3α”)τα οποία αποσπάστηκαν περιμετρικά, από την επιφάνεια της σωλήνωσης για περαιτέρω έλεγχο.

Εικόνα 16: "Δείγμα 3α" γεώδους υλικού από την επιφάνεια της σωλήνωσης

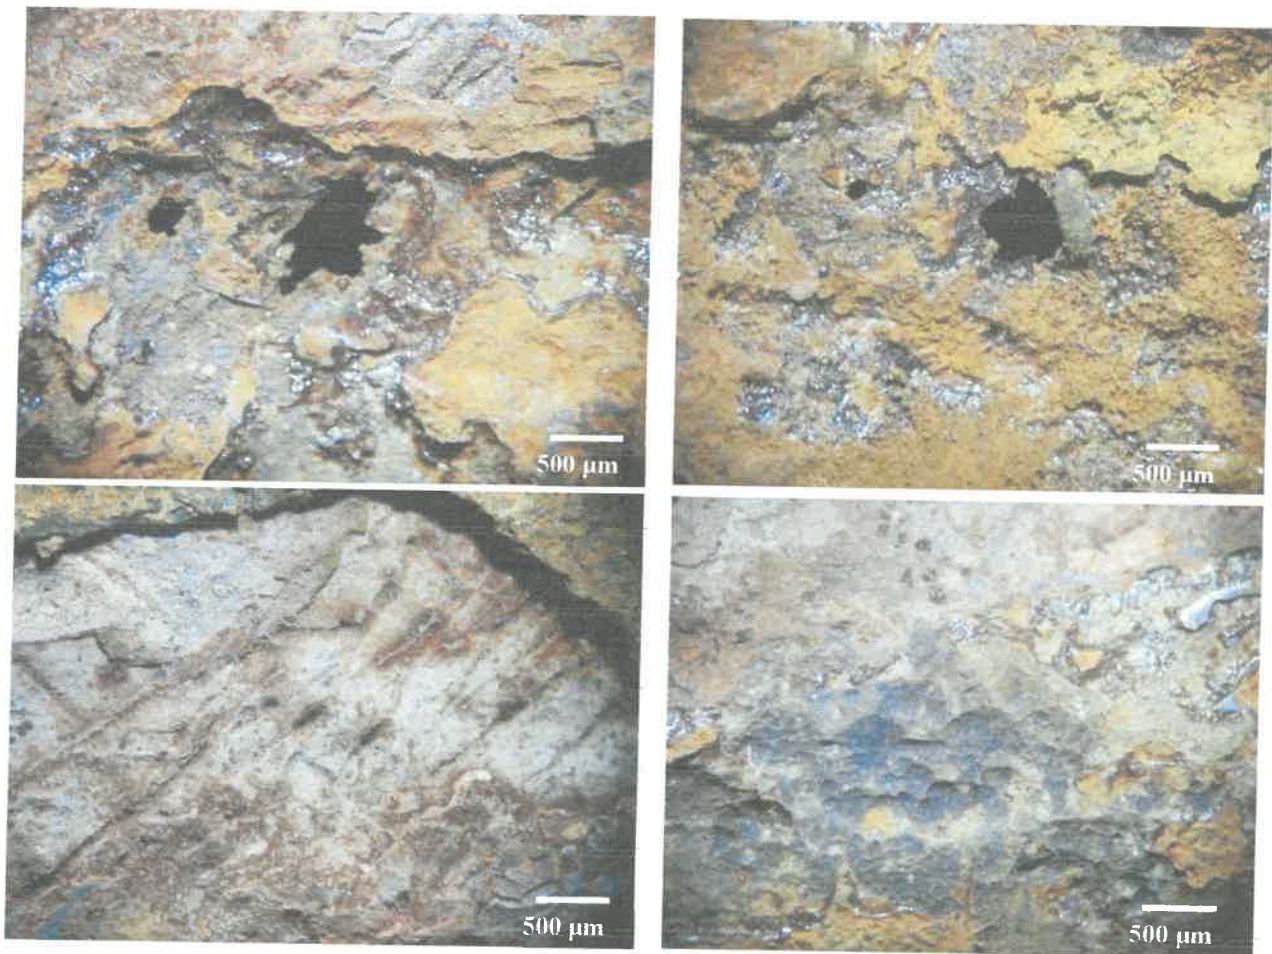
Οι επιφανειακές μακρογραφίες στερεοσκοπίου των Δειγμάτων 1 και 3 από τις περιοχές διάτρησης (Εικόνες 18 και 19) αναδεικνύουν έντονα την τοπική ανάπτυξη της ανιχνευόμενης μορφή διάβρωσης, με χαρακτηριστικούς κρατήρες μικρής διαμέτρου και σημαντικού βάθους, οι οποίοι περιβάλλονται από εκτεταμένη ζώνη προϊόντων οξείδωσης. Η μορφολογία είναι τυπική μορφή διάβρωσης με βελονισμούς (pitting corrosion), δηλαδή εντοπισμένης ηλεκτροχημικής προσβολής που εξελίσσεται κατακόρυφα προς το εσωτερικό του μετάλλου αντί να αναπτύσσεται ομοιόμορφα σε όλη την επιφάνεια. Οι κοιλότητες εμφανίζουν απότομα τοιχώματα και υποσκαφή της μεταλλικής μήτρας, γεγονός που υποδηλώνει προοδευτική επιτάχυνση της τοπικής ανοδικής διάλυσης.

Εικόνα 18: Επιφανειακές μακρογραφίες στερεοσκοπίου "Δείγματος 1" – Περιοχή Διάτρησης

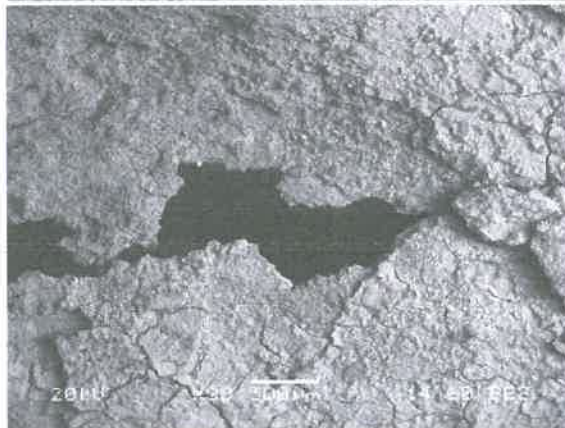
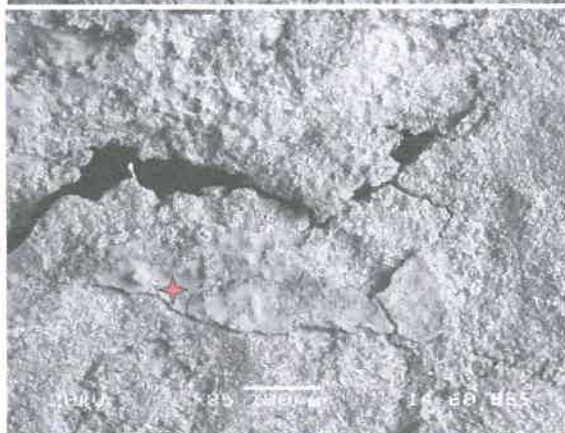
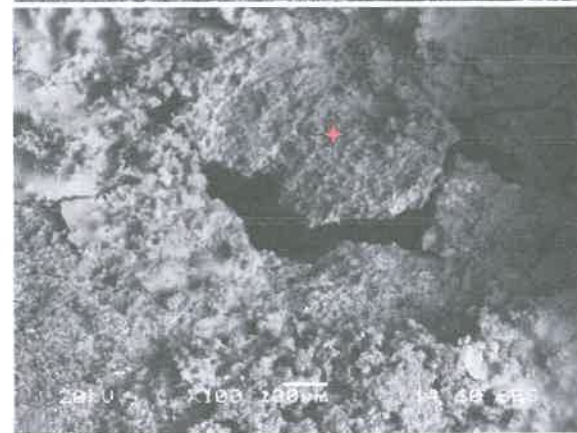
Εικόνα 20: Μικρογραφίες SEM και στοιχειακές αναλύσεις EDS "Δείγματος 1" - Περιοχή Διάτρησης
