Ελληνική Δημοκρατία  
ΠΕΡΙΦΕΡΕΙΑ ΘΕΣΣΑΛΙΑΣ

## ΟΡΕΙΝΑ ΦΡΑΓΜΑΤΑ ΑΝΑΣΧΕΣΗΣ

# ΥΔΡΟΝΟΜΙΚΑ ΕΡΓΑ: ΑΝΑΓΚΗ ΠΡΟΛΗΨΗΣ

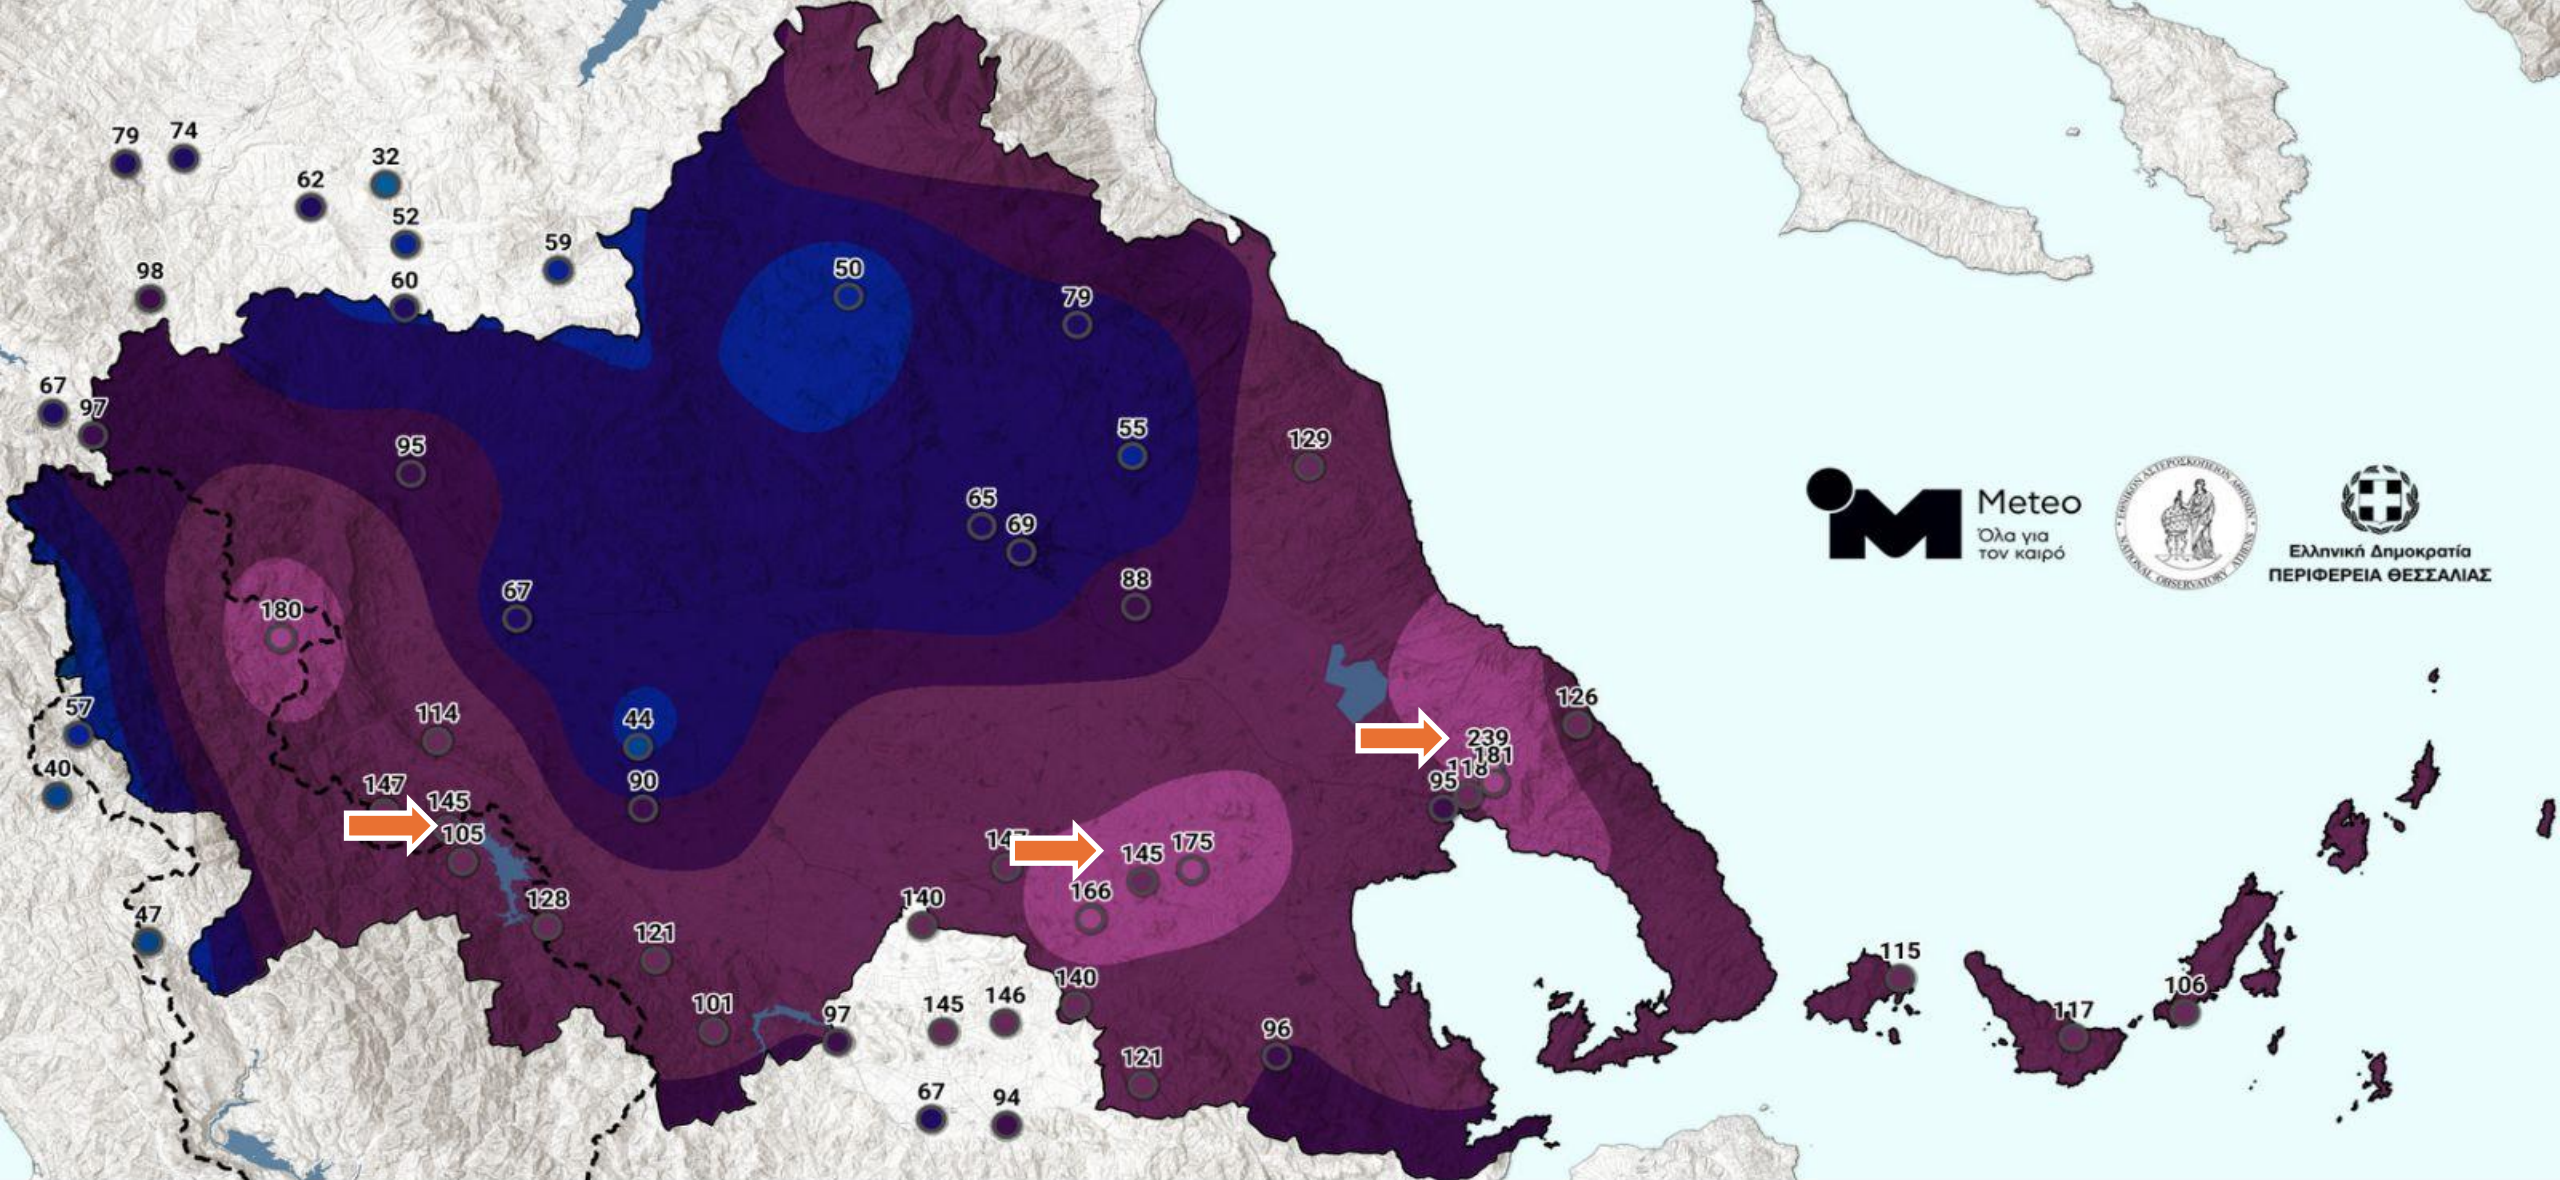
Συνολικός υετός [mm]

Συνολικός υετός 3 ημερών

Θεσσαλία | 04/12 - 06/12/2025 έως τις 12:00

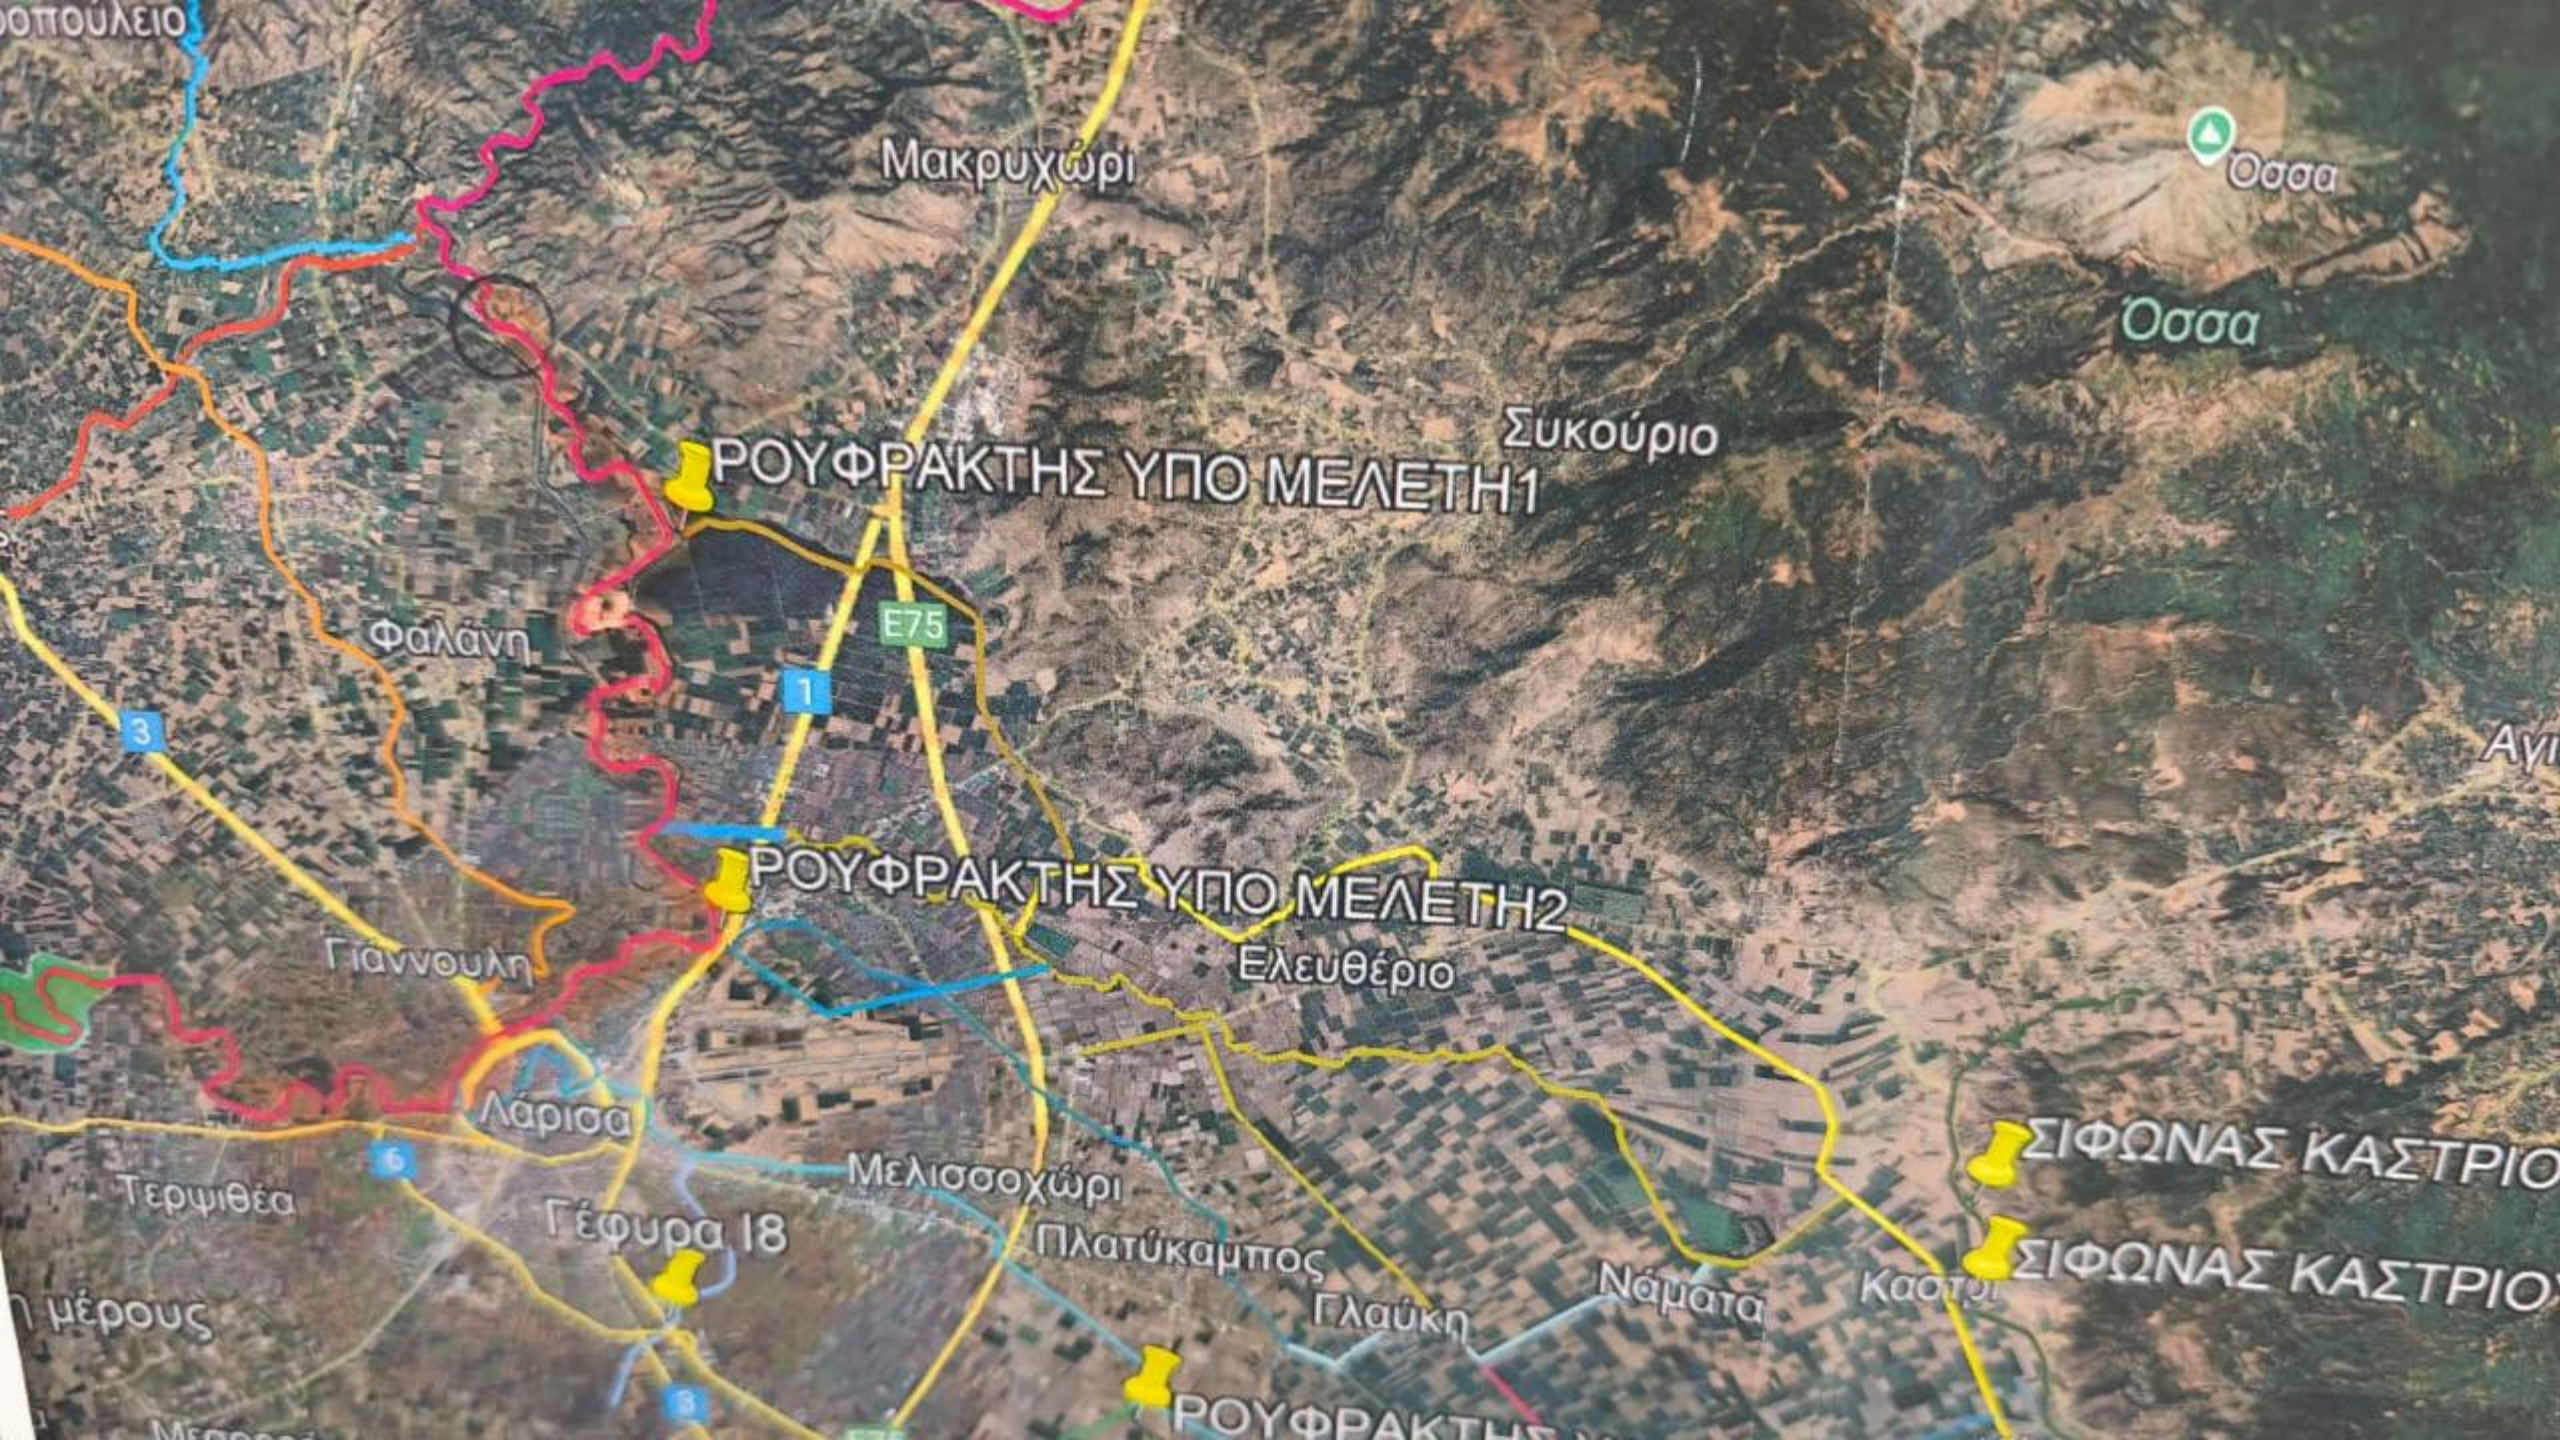
ΡΟΥΦΡΑΚΤΗΣ ΥΠΟ ΜΕΛΕΤΗ1

ΡΟΥΦΡΑΚΤΗΣ ΥΠΟ ΜΕΛΕΤΗ2

ΣΙΦΩΝΑΣ ΚΑΣΤΡΙΟ

ΡΟΥΦΡΑΚΤΗΣ

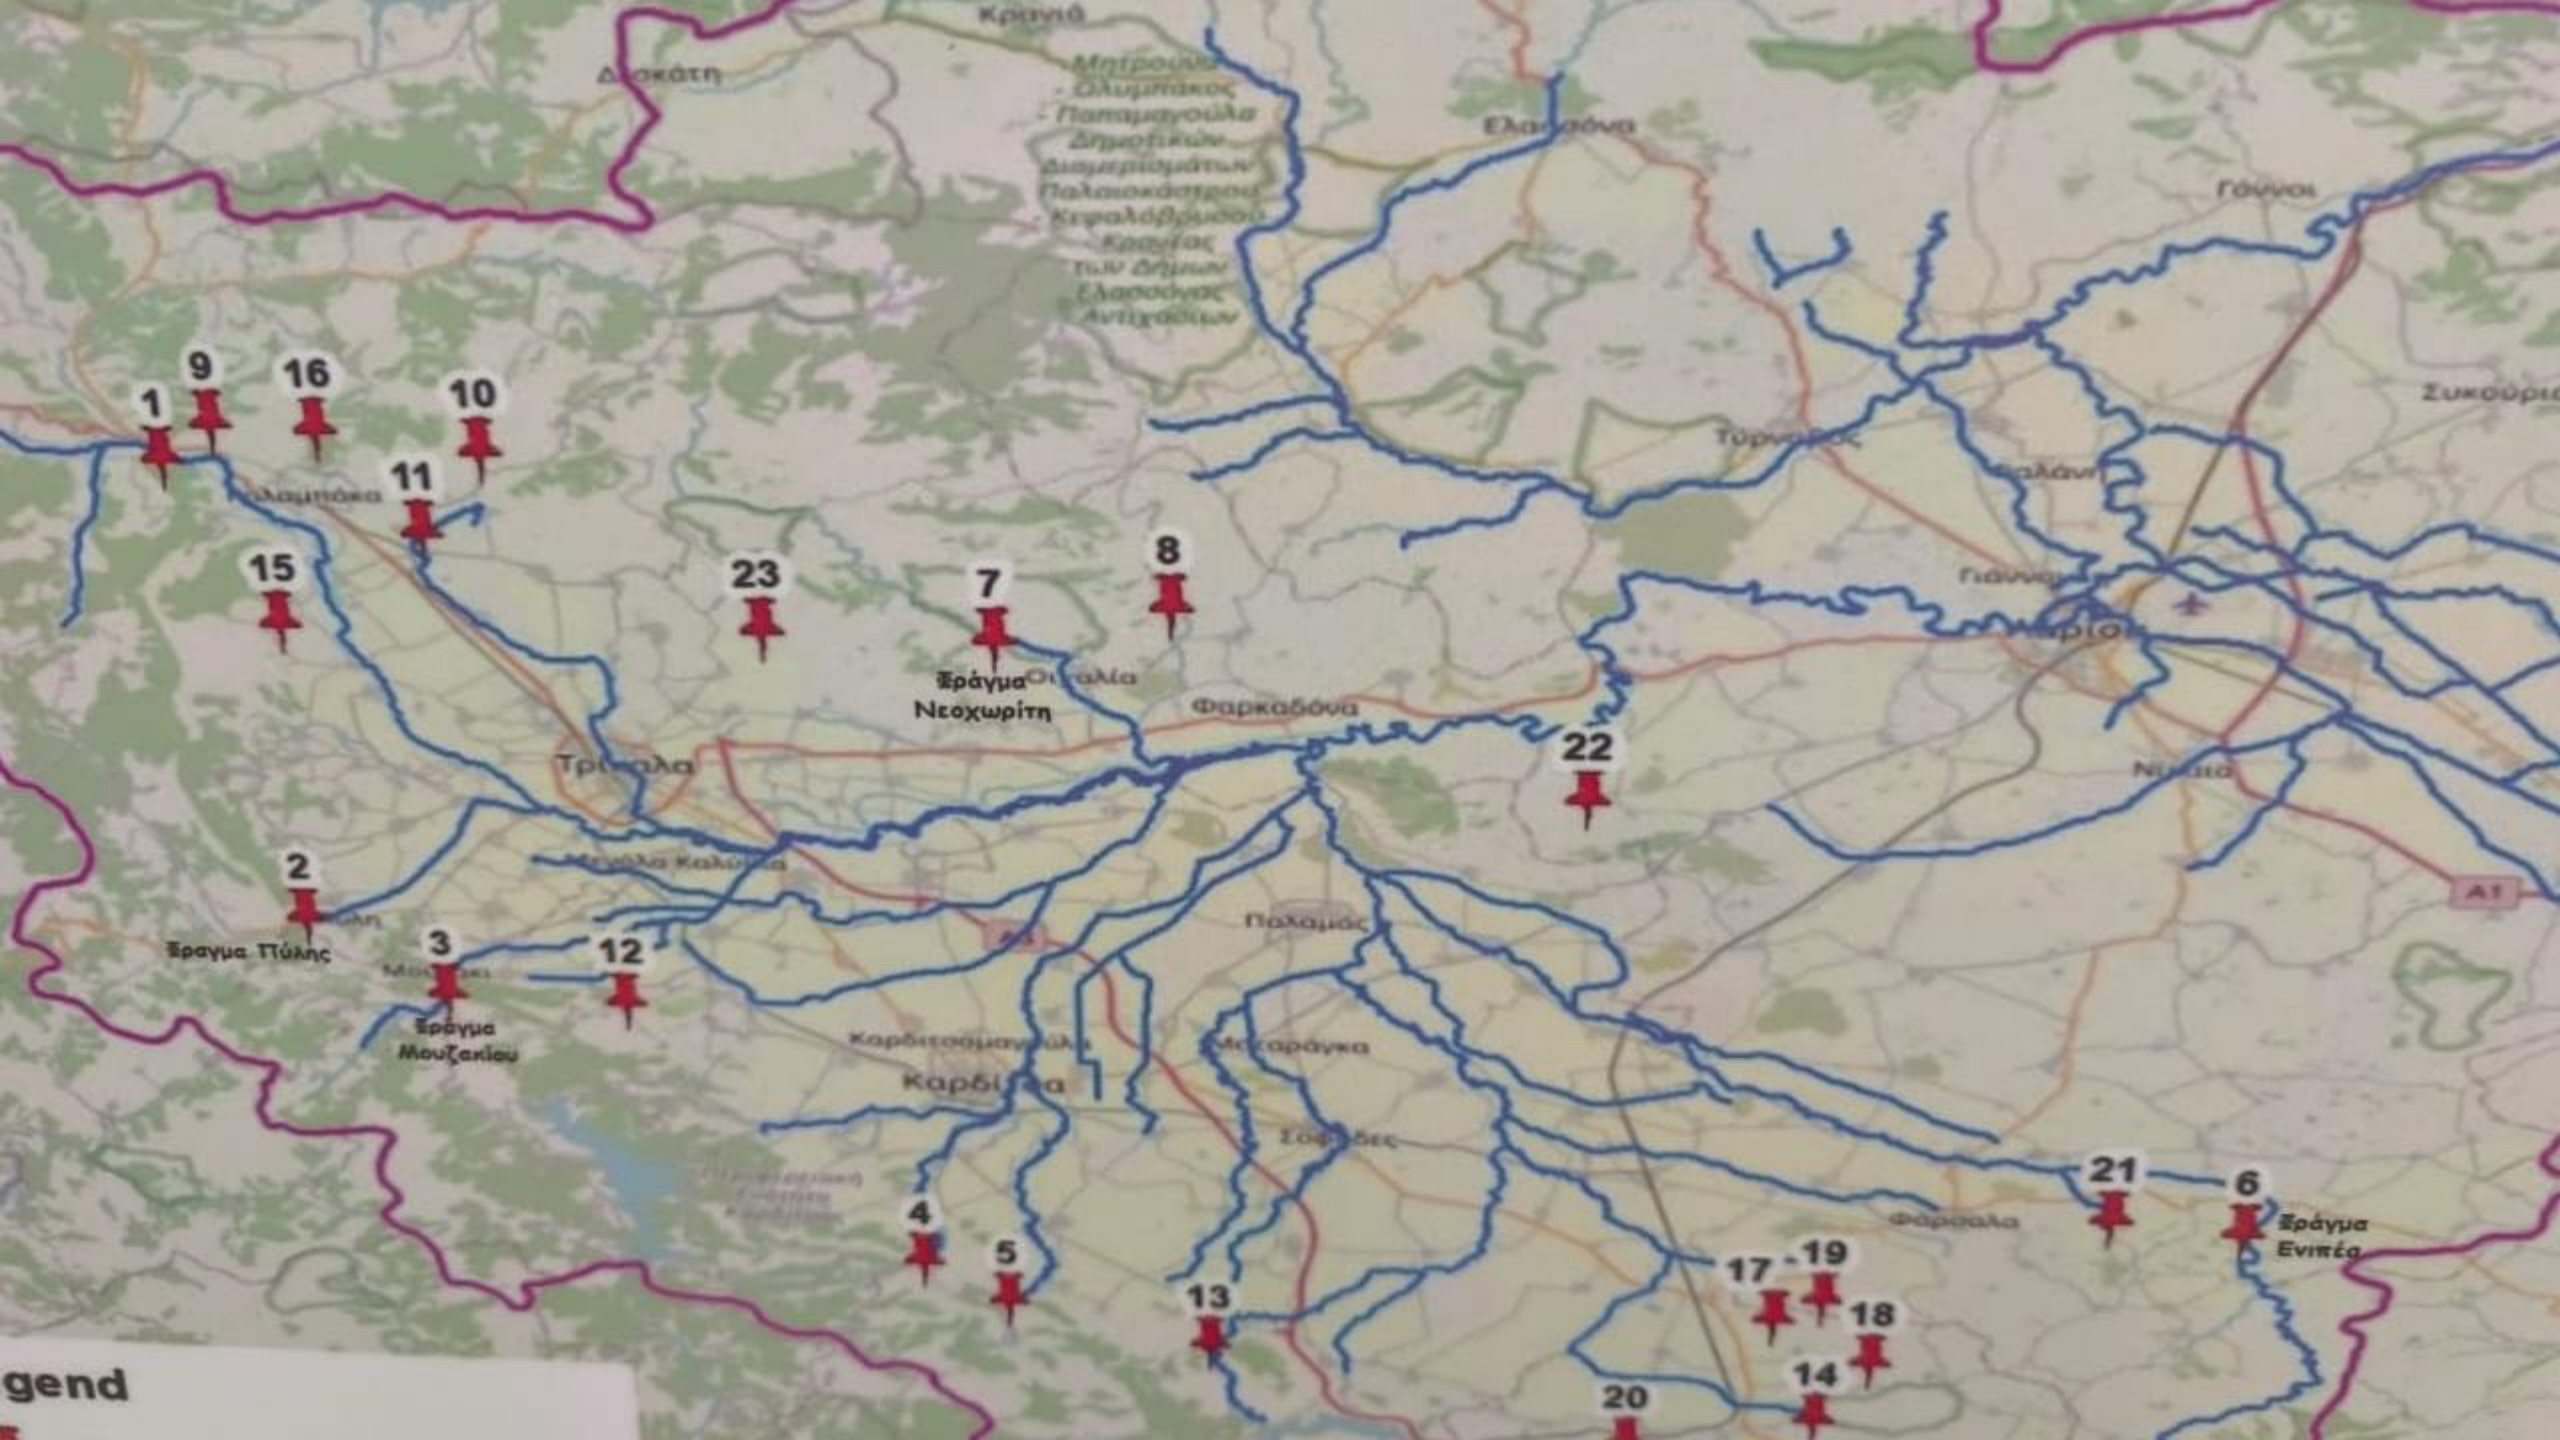
ΦΡΑΓΜΑΤΑ - ΛΙΜΝΕΣ ΥΦΙΣΤΑΜΕΝΕΣ

ΦΡΑΓΜΑΤΑ - ΛΙΜΝΕΣ ΥΠΟ ΣΧΕΔΙΑΣΜΟ

ΣΗΡΑΓΓΑ ΥΦΙΣΤΑΜΕΝΗ (Ή ΥΠΟ ΚΑΤΑΣΚΕΥΗ)

ΣΗΡΑΓΓΑ ΥΠΟ ΣΧΕΔΙΑΣΜΟ

ΔΙΩΡΥΓΑ ΥΠΟ ΣΧΕΔΙΑΣΜΟ

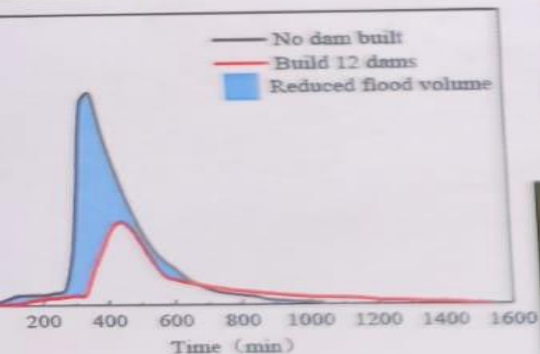
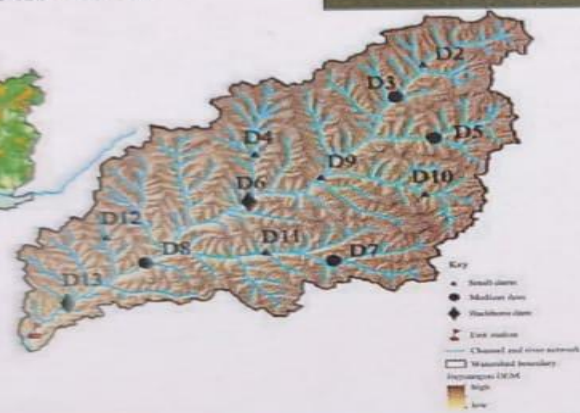
of Flood Dynamics by a Check Dam System in  
ological Construction Watershed on the Loess  
ina

Effects of check dams, reforestation and land-use change on  
channel morphology: Case study of the Rogal catchment (Murcia, Spain)

Μείωση της ποσότητας  
φερτών υλικών: 54%

Περίοδο επαναφοράς T: 100 έτη

Μείωση πλημμυρικής παροχής: 55%

Μείωση συνολικού όγκου νερού: 20%

Μείωση παρασυρτικής δύναμης της απορροής: 80%
